La façade

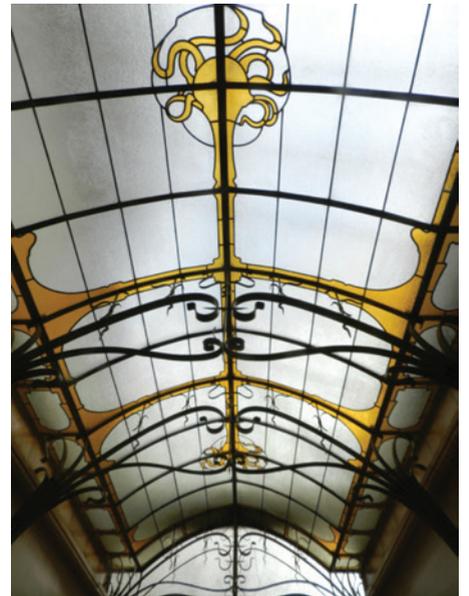
- ▶ Le jardin d'hiver et son plafond, 2020 (photo Guy Paulus)
Sans doute la cerise sur le gâteau : ce superbe espace avait été entièrement caché par un faux plafond et a fait l'objet d'une première restauration dans le début des années 2000.
